WERTERMITTLUNGSGUTACHTEN

über den **Verkehrswert** (Marktwert) i. S. d. § 194 BauGB
für das **mit einem Mietwohnhaus bebaute Grundstück**,

Beispielstraße 25 in 06844 Beispielstadt

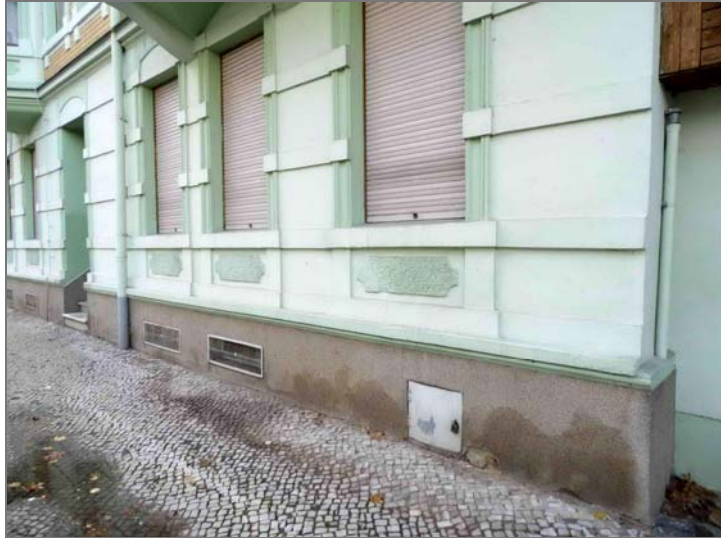
Kunststoff-Rinnen und Fallrohre sind straßenseitig undicht. Der Sockelbereich zur Straße ist feucht; in dem dahinter liegenden Zimmer löst sich hier die Tapete ab.

- Trockenlegung Keller und EG-Sockelbereich
- Neueindeckung und Abdichtung Dach inkl. Abtragung und Neuaufbau Schornstein, neuen Dachrinnen, Entrümpelung und Zwischensparrendämmung (KV vorliegend)

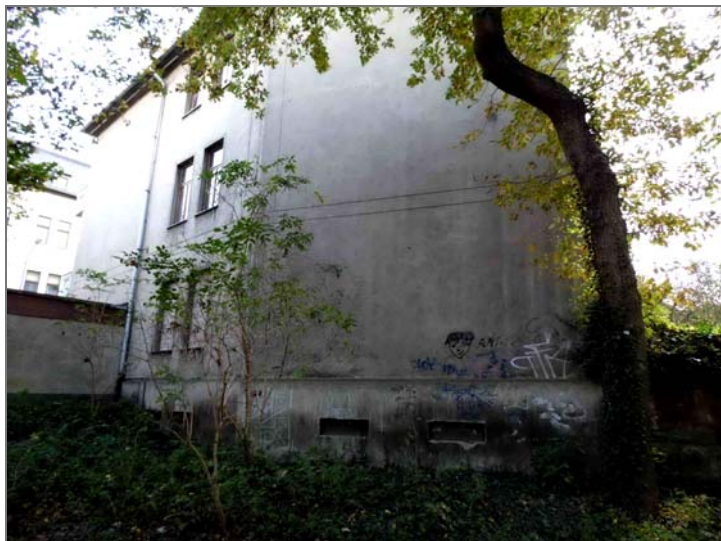
Die gesamte nördliche Fassade zum Park weist Algen- und Schimmelbefall (innen) auf, vor allem im Sockelbereich. Dieser wird begünstigt durch die Nord-Orientierung und die dicht angrenzende Baumbepflanzung mit Efeubewuchs.

- Sanierung hofseitiger Balkone (EG und 1. OG) und Wand mit Mauerwerksriss zum südlichen Nachbarn (Brandwand)
- Trockenlegung, Schimmel-/Algenbekämpfung, Wärmedämmung und Putz an nordseitiger Außenwand, Reinigen und/oder Neuverputzen der Hoffassade

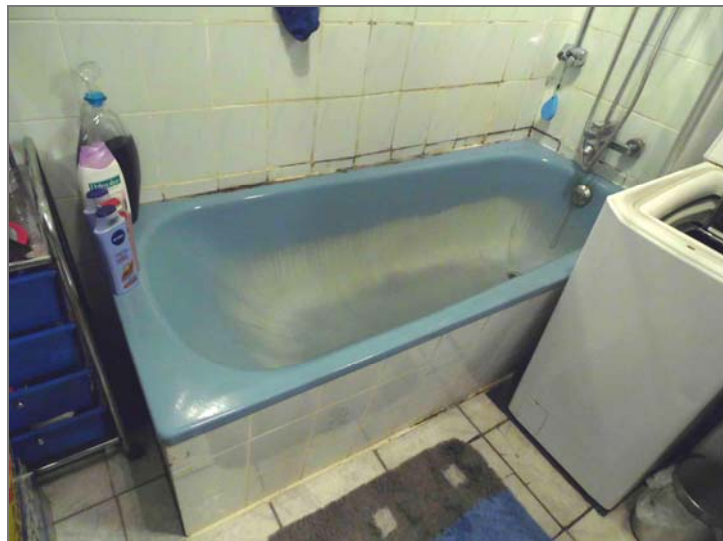
Wohnung 2. OG re: Im Bad zeigen sich abgeplatzte Fliesen und Rost an der Badewanne. Hier ist durch den niedrigen Fliesenspiegel vermutlich Duschwasser hinter die Fliesen gelaufen. In der Küche sind bei einzelnen Fliesen Risse vorhanden. Hier ist ein Schadenszusammenhang zu vermuten, da zwischen Bad und Küche nur eine Spantrennwand zur Raumteilung eingebaut worden ist.

- Austrocknung Feuchtigkeit im EG rechts zum Hausflur
- Einbau moderner Bäder im EG links und 1. OG rechts
- Fliesenlegerarbeiten in den anderen Wohnungen

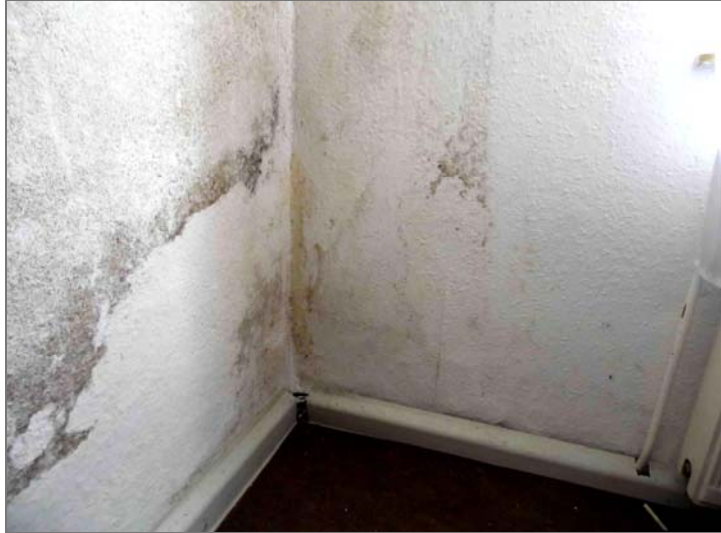
Wohnung 2. OG li: Alle nach Norden orientierten Räume haben dauerhaft kalte und teils feuchte Wände mit Stockflecken. Im straßenseitigen Zimmer zeigt sich zudem massiver Schimmel im Bereich der Außenwände zur Straße (Ost) und zum Park (Nord). Das Zimmer ist nicht nutzbar.

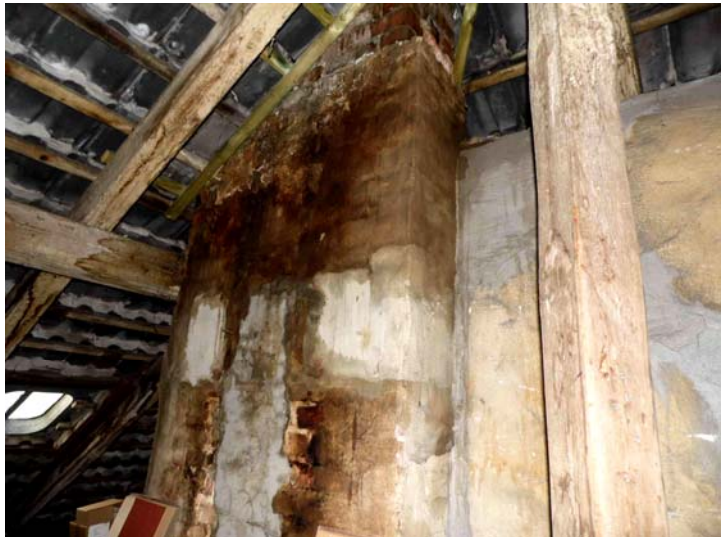
Die alten Gips-Verkleidungen im Dachgeschoss sind stark beschädigt und lösen sich von der Unterkonstruktion. Ein Schornstein weist erhebliche Rissbildung auf. Im Dach zeigen sich hier starke Wasser-/Versottungsschäden.

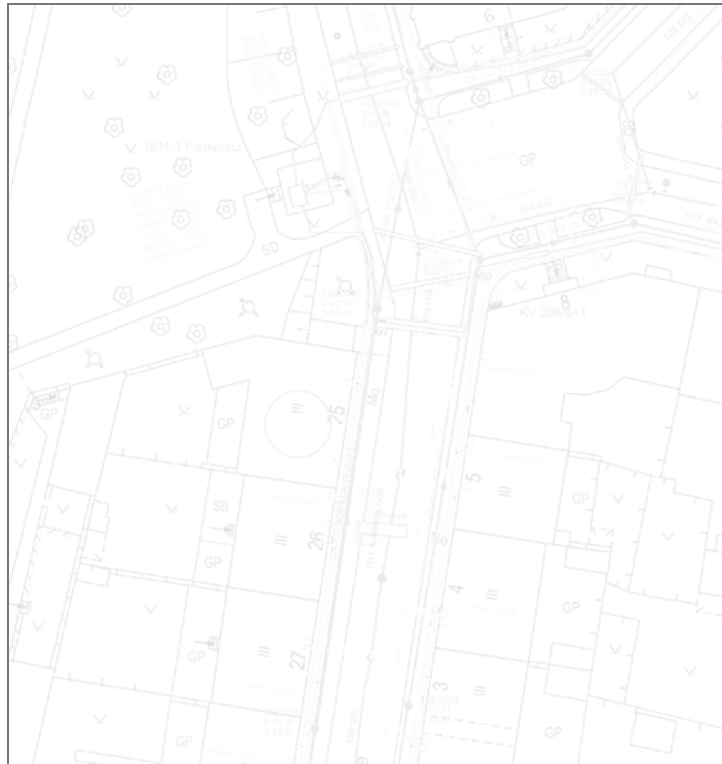
Zufahrt:	Keine Grundstückszufahrt vorhanden. Erschließung des Hof-/Gartenbereichs über das Vorderhaus. Seitlich existiert eine kleine Tür vom öffentlichen Park zum Garten.
Wege- und Hofbefestigung:	Pflasterung eines ca. 3 m breiten Streifens im Hof entlang der Fassade mit Klinkersteinen.
Einfriedung:	Ziegelmauerwerk und Maschendrahtzaun
Gärtnerische Gestaltung:	Rasenfläche, Strauchbepflanzung, vereinzelte kleinere Bäume, kleiner Zierteich (Außenanlagen mäßig gepflegt)
Grundstücksentwässerung:	Abwasser: öffentliches Kanalsystem Regenwasser: Einlauf im Bereich der gepflasterten Hoffläche, Versickerung auf dem Grundstück (Garten)
Versorgungsleitungen:	Hausanschlüsse aus dem Baujahr oder später errichtet. Im Medienbestandsplan der DVV sind die Anschlüsse für Strom, Trinkwasser und Gas dargestellt.

Der Abwasseranschluss ist im Plan nicht dokumentiert, da es sich anscheinend um Altbestand handelt.
